Le contexte et développement de l'intervention

Le pôle habitat : un espace castral entouré de douves, ensuite une ferme

Le pôle religieux : église et cimetière

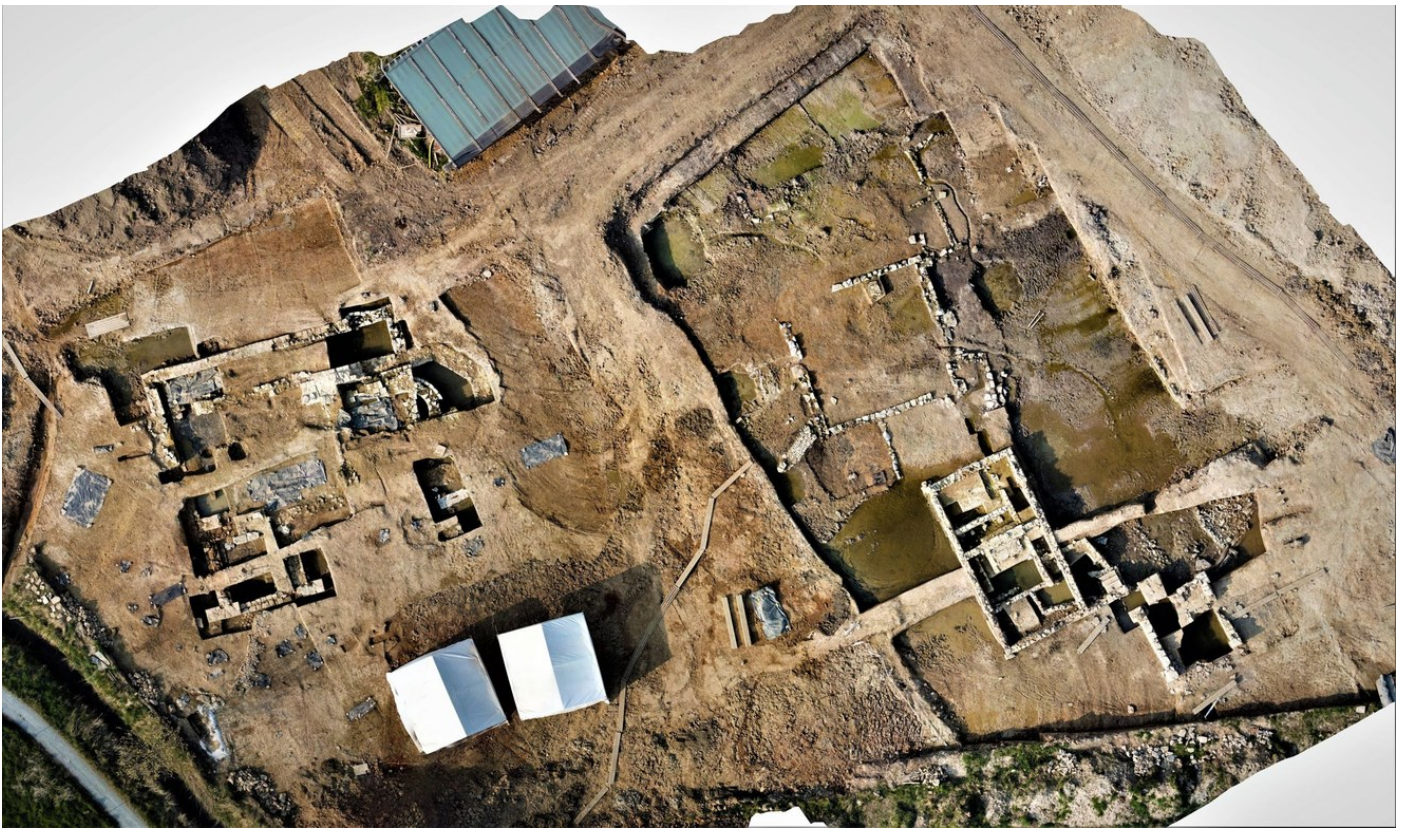
Une brève analyse documentaire ayant confirmé la haute probabilité de **l'existence d'une chapelle et d'un cimetière**, une évaluation archéologique de la parcelle a été programmée pour la mi-septembre 2021. L'évaluation consiste à prendre connaissance du potentiel archéologique d'une zone donnée par divers moyens. Dans le cas présent, 7 tranchées ont été creusées à la pelle mécanique, parallèlement les unes aux autres, sur une largeur de 1,80 m et une profondeur maximum de 1,20 m. Cette évaluation a d'abord mis en évidence que le site est caractérisé par une stratigraphie complexe composée d'une accumulation de couches d'épaisseur et de composition variées. L'évaluation a permis d'identifier des vestiges appartenant à un édifice religieux et à un cimetière, comme espéré, mais aussi à d'autres bâtiments en moellons.

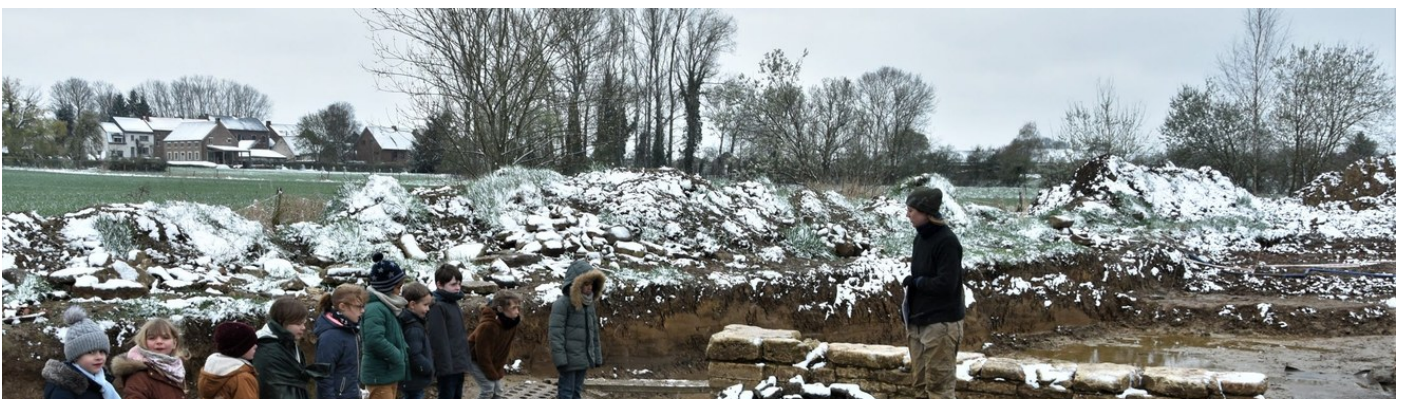
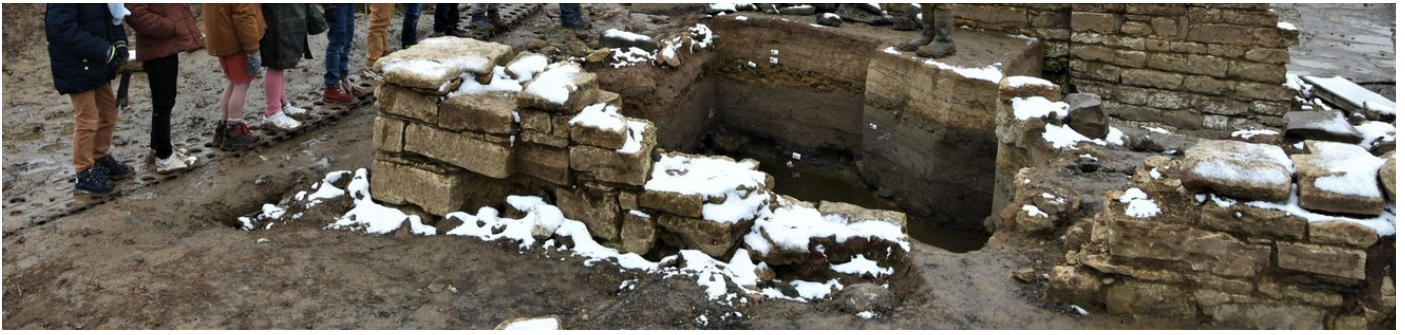
Vu l'intérêt de ces découvertes, une campagne de fouille de 4 mois a été programmée directement après la phase d'évaluation. Pour ce faire, 2 grandes zones d'une superficie de 6 ares et 8 ares ont été ouvertes le long du ruisseau Saint-Jean. Au sein de ces vastes ouvertures, un très grand nombre de vestiges dits « négatifs » (structure en creux, comme des fosses, fossés, etc.) et maçonnés (mur, massifs, niveau de sol, âtre, etc.) sont apparus. Diverses phases d'aménagements de l'édifice religieux et du cimetière ont notamment pu être appréhendées. Dans la seconde aire de fouille ont été mis au jour plusieurs constructions liées à un vaste complexe agricole organisé autour d'une cour centrale.

L'excellent état de conservation des vestiges (murs conservés en élévation sur plusieurs assises ; cercueils complets, etc.), leur rareté et leur exemplarité soulignent l'intérêt scientifique et le potentiel incontestable du site. Une série de démarches ont alors été entreprises afin de pouvoir prolonger l'intervention archéologique.

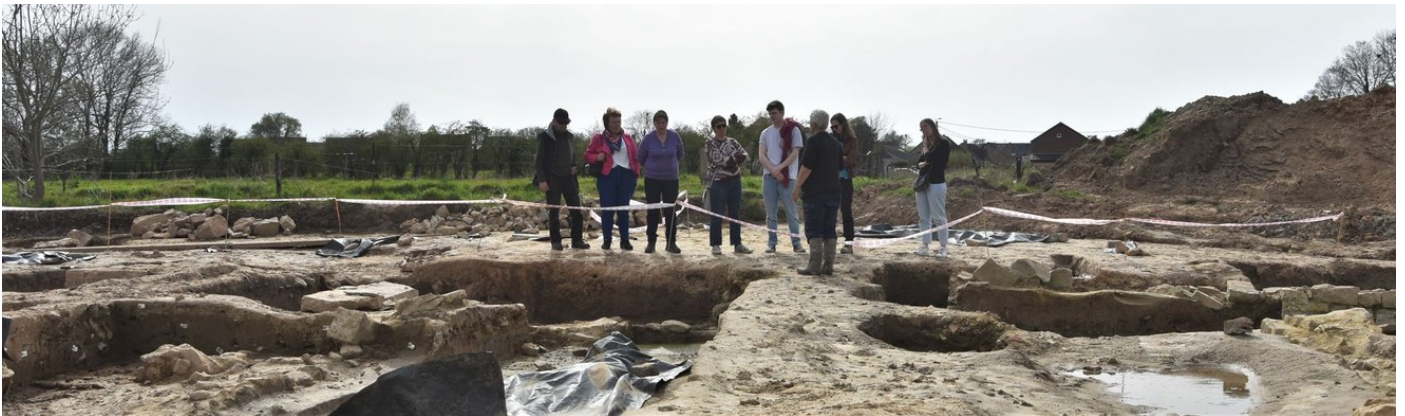
Entre temps, le chantier est resté actif grâce à la présence d'un petit nombre d'employés, mais aussi avec l'aide de nombreux bénévoles et stagiaires. Cette équipe, d'ampleur variable, a continué les recherches, permettant ainsi la mise au jour de larges et profondes douves aux berges aménagées en bois, antérieures au complexe agricole, suggérant l'existence d'un complexe castral antérieur de type « motte », ce qui accroît encore l'intérêt du site. L'équipe de chantier a aussi consacré un mois de son temps à la préparation et la réalisation de visites. Celles-ci ont été organisées en commun avec plusieurs agents communaux.

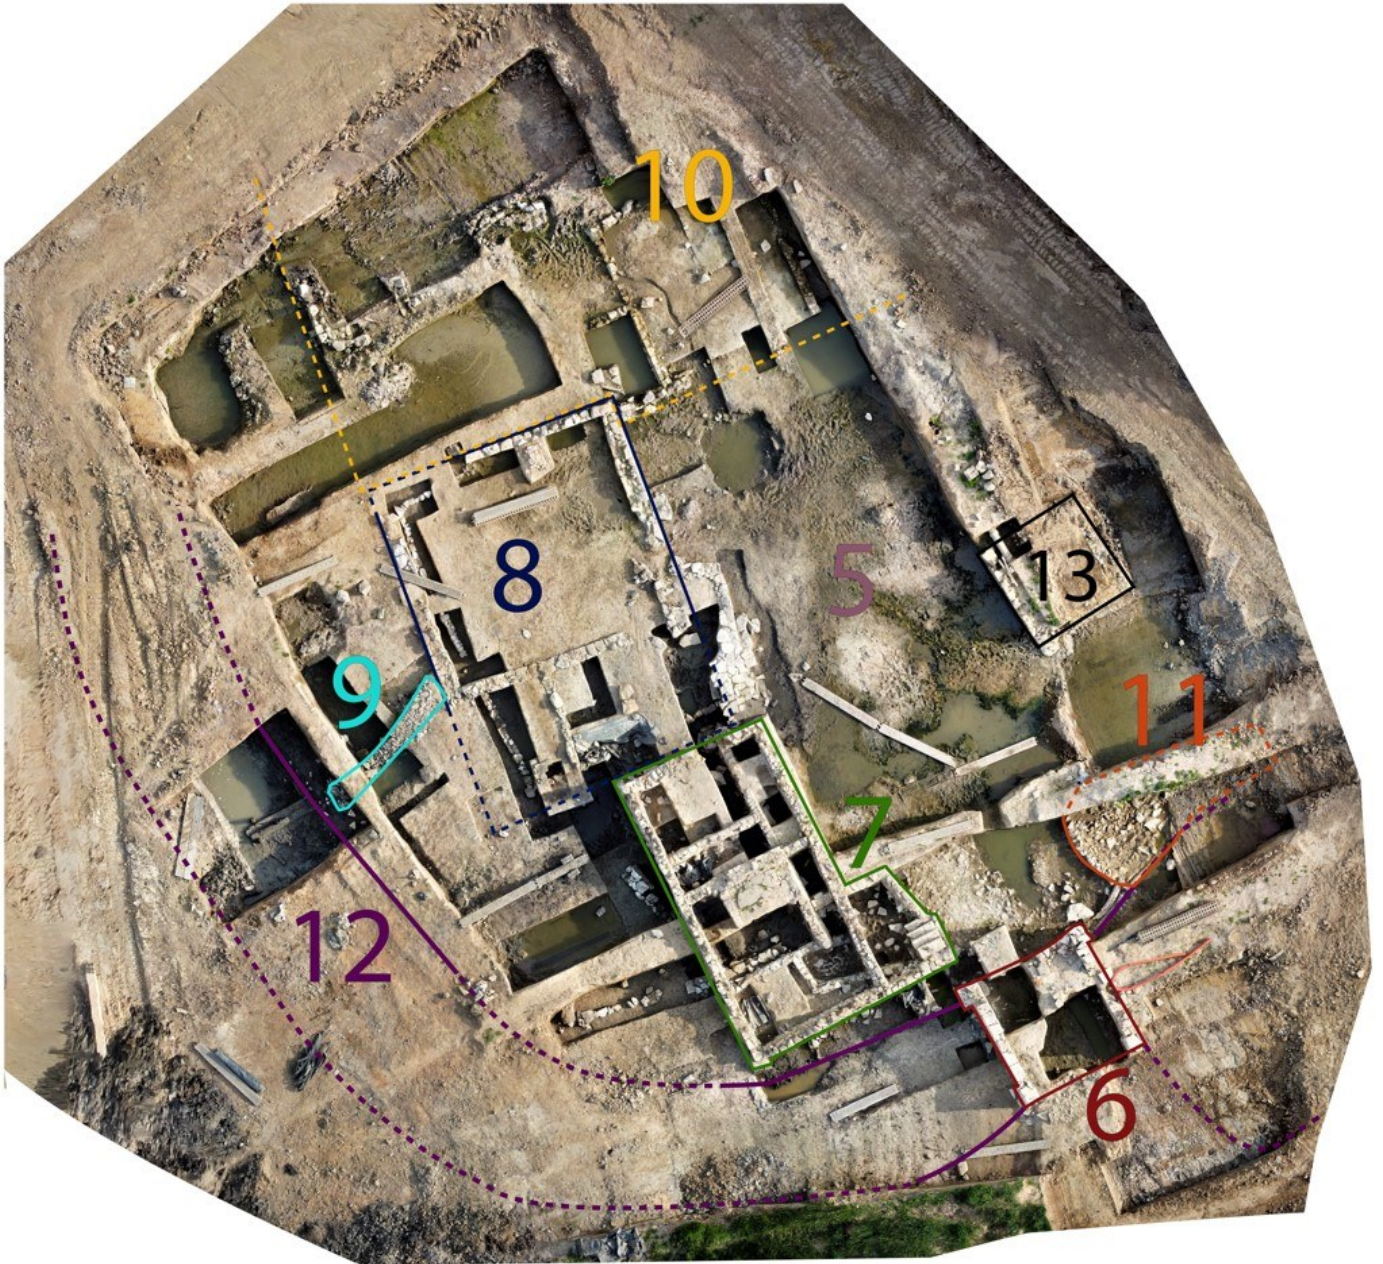
Le complexe maçonné mis au jour à une quinzaine de mètres à l'est des vestiges de la chapelle se compose d'une cour centrale pavée cernée, sur au moins 3 de ses côtés, par des constructions. Au sud, un porche hors œuvre ; à l'ouest et au nord, de vastes bâtiments et à l'est, au moins un petit bâtiment et une voie d'accès secondaire

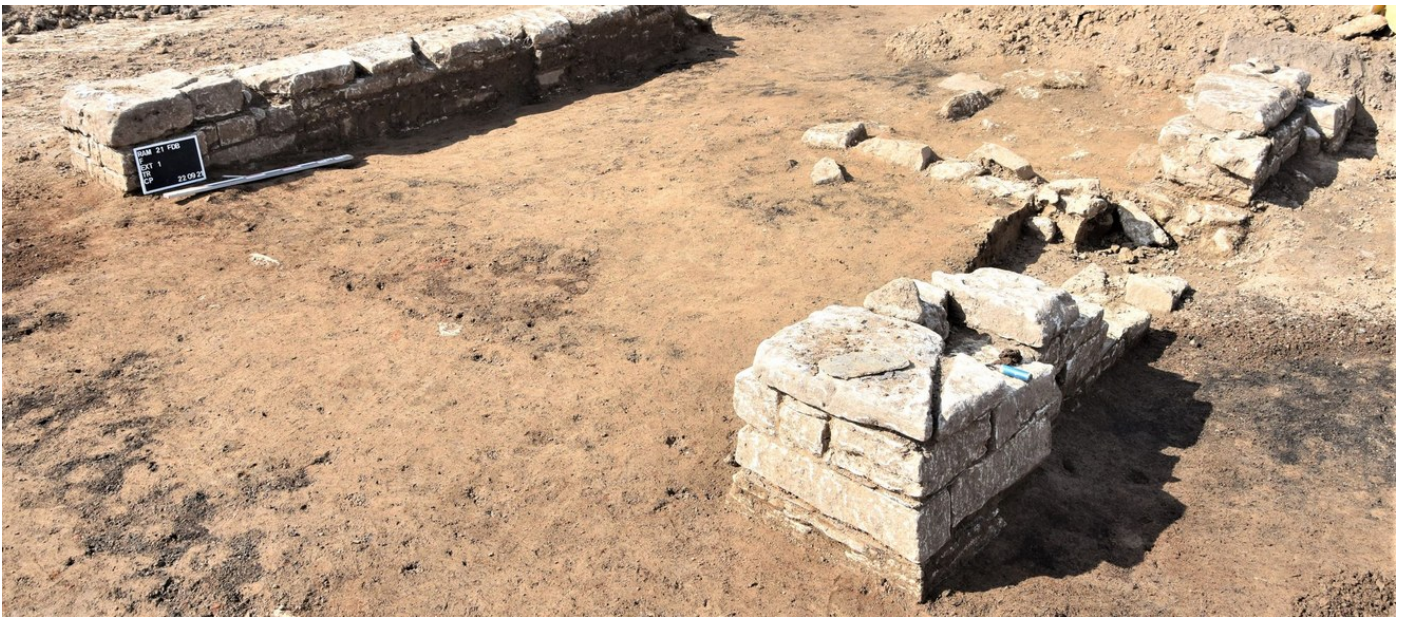
Au sud de la cour, le **porche** (6) d'entrée est constitué de deux murs parallèles en moellons équarris en pierre de Gobertange, maçonnés au mortier de chaux. Les murs sont conservés sur plus d'un mètre d'élévation et l'une de leurs assises présente un biseautage horizontal de manière à marquer la limite entre le soubassement et le reste de l'élévation du mur. Le porche est orienté vers un petit chemin qui menait de la commanderie à la rue d'Autre-Église.

La **cour** (5), dégagée partiellement, est pavée, suivant les endroits, de gros blocs bruts de grès ou de pierre de Gobertange posés très grossièrement, à sec.

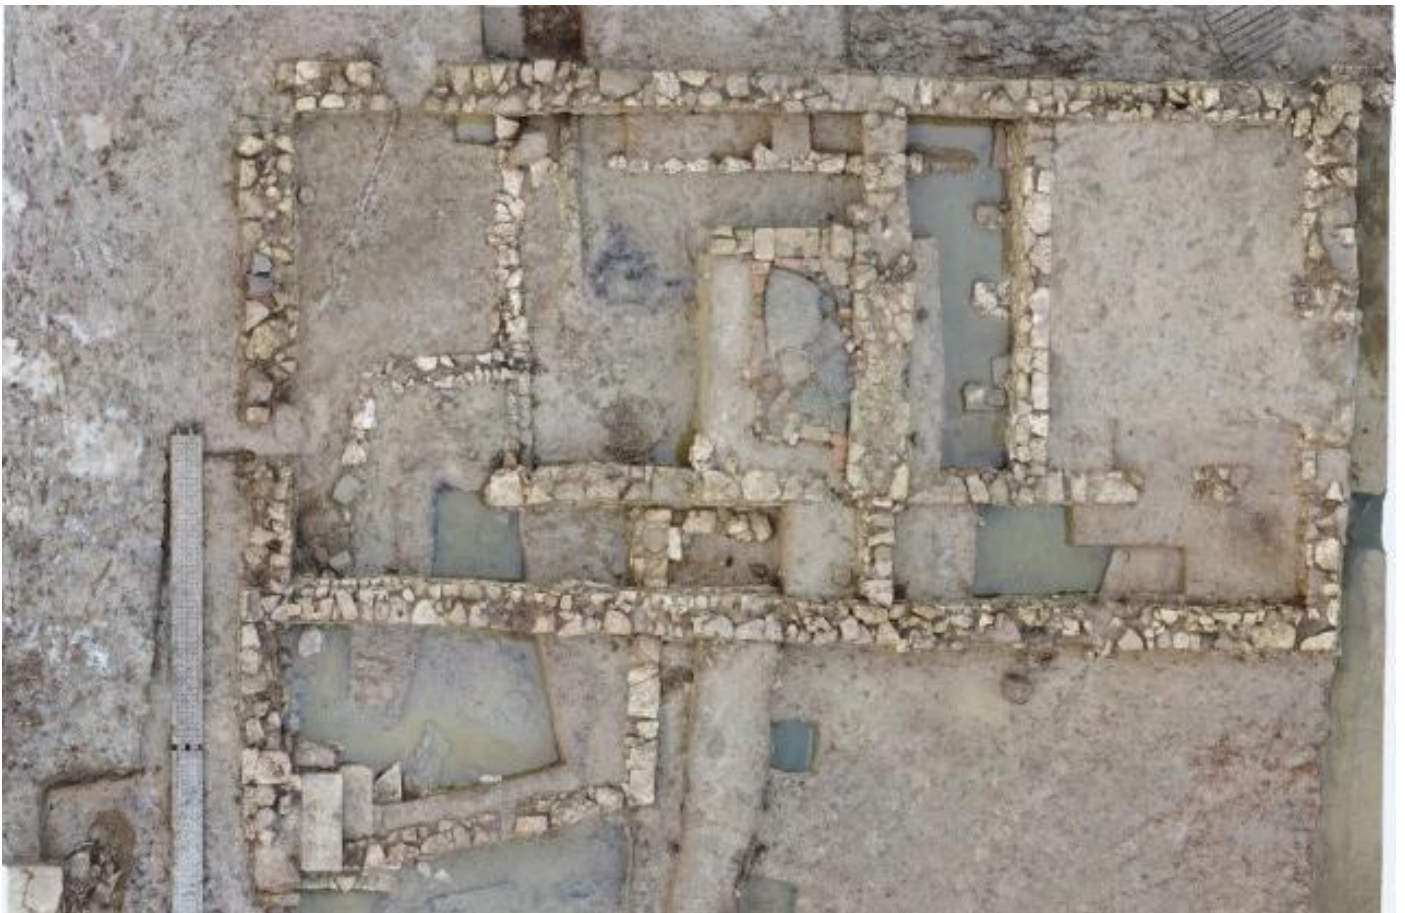
A l'ouest de la cour, le **corps de logis** (logement du fermier) est composé d'un bâtiment de plan rectangulaire de 12,53 m sur 6,20 m constitué d'un couloir desservant trois pièces en enfilade (7). La **cuisine** occupe la pièce sud. Le sol et les deux murets latéraux de la cheminée sont encore visibles.

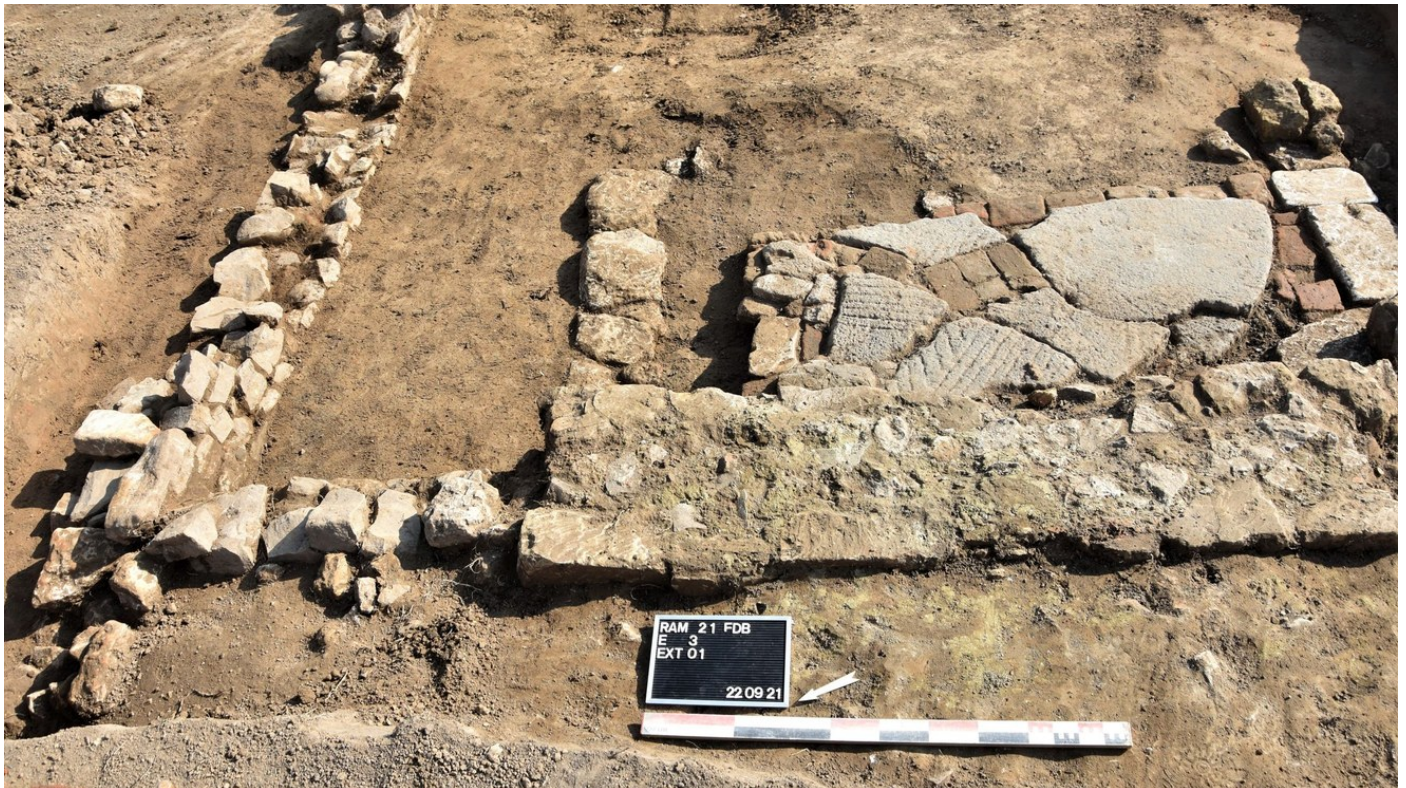
Le sol de l'âtre est constitué de briques et de fragments de meule en pierre bleue. Le bâtiment est constitué de murs en moellons non équarris de pierre de Gobertange maçonnés au mortier de chaux. De faible épaisseur (max. 40 cm) et non parementés, ces murs devaient servir de soubassements et de fondations peu profondes à un édifice en pans de bois. Des sondages profonds à l'intérieur du bâtiment ont révélé les vestiges d'au moins deux autres phases de constructions du corps de logis, de moindre ampleur.

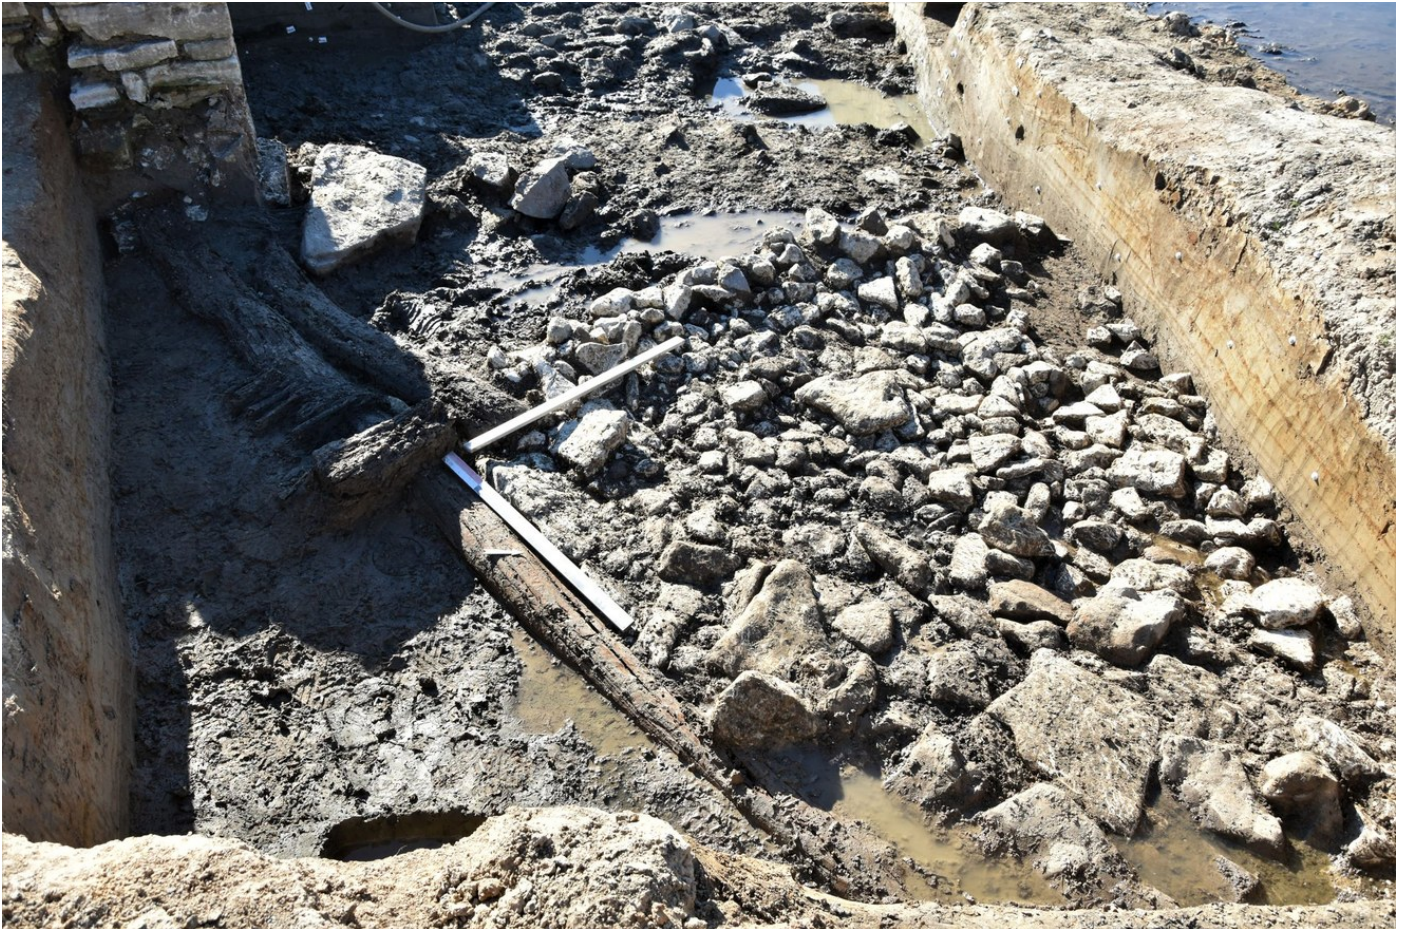
À l'est de la cour, ont été mis au jour un petit édifice de plan carré et un accès secondaire semblant mener à la rue Autre-Eglise, dégagé sur une dizaine de mètres de long (11). Ce chemin est construit en blocs de grès non taillés, de grandes et moyennes dimensions bordés de troncs d'arbres, pour certains écorcés.

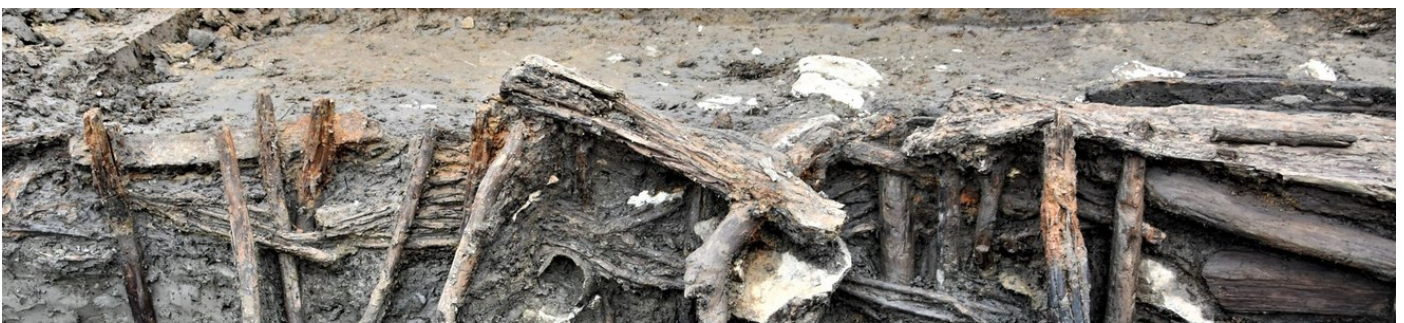
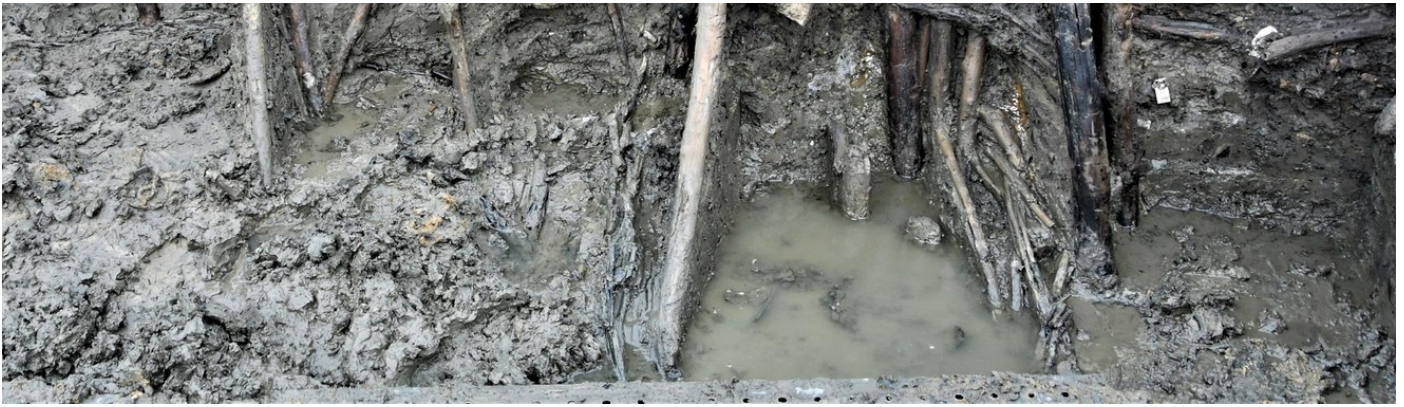
Les vestiges de ce complexe agricole sont partiellement aménagés dans les couches d'abandon de **douves antérieures** (12). Ces dernières n'ont pas été repérées sur toute leur surface. Les six tronçons courbes appartenant à ce large fossé laissent penser que les douves encerclaient un espace de plan ovale d'approximativement 750 m² de surface, encore non fouillée. Les douves se présentent comme un fossé large de 7 m et faisant plus de 4 m de profondeur.

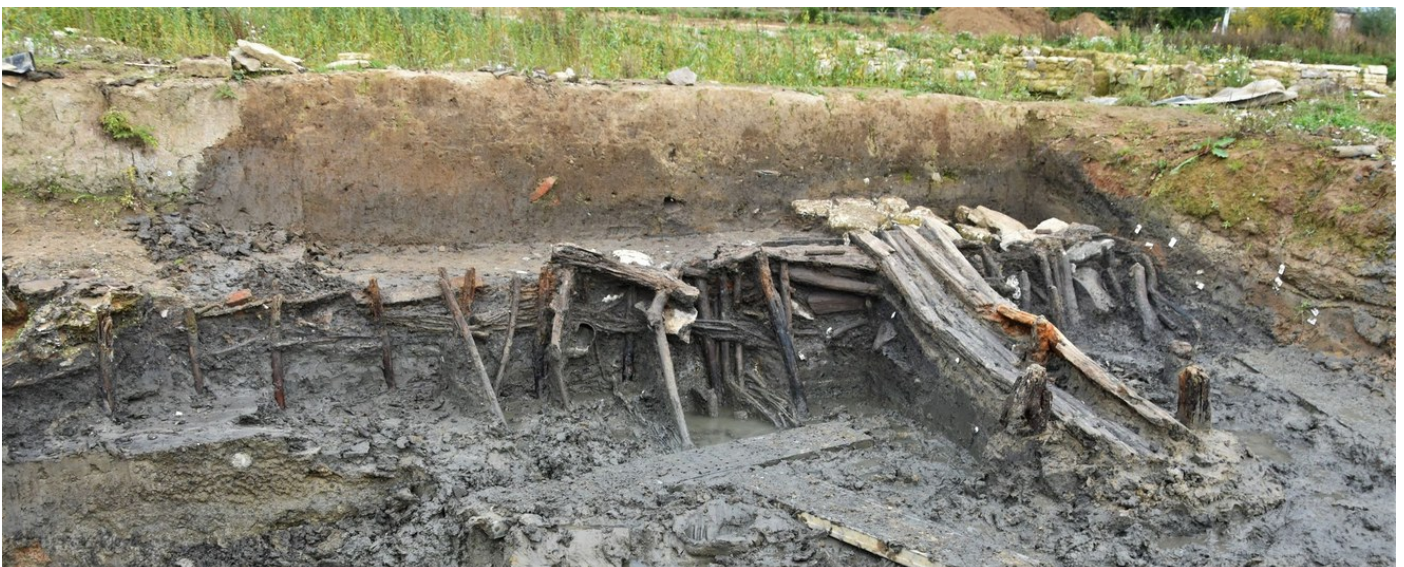
Le remplissage en eau des douves devait se faire, soit grâce à une nappe phréatique très haute, comme c'est le cas de nos jours, soit grâce au détournement des eaux du ruisseau Saint Jean. L'accès aux bâtiments situés à l'intérieur de ce fossé en eau se

faisait via des aménagements en moellons situés sous le porche du complexe agricole des 15^e - 16^e siècles. Un ponton ou le vestige d'un pont en bois, enjambait l'escarpe de la douve, et reposait sur au moins quatre gros poteaux dressés encore en place.

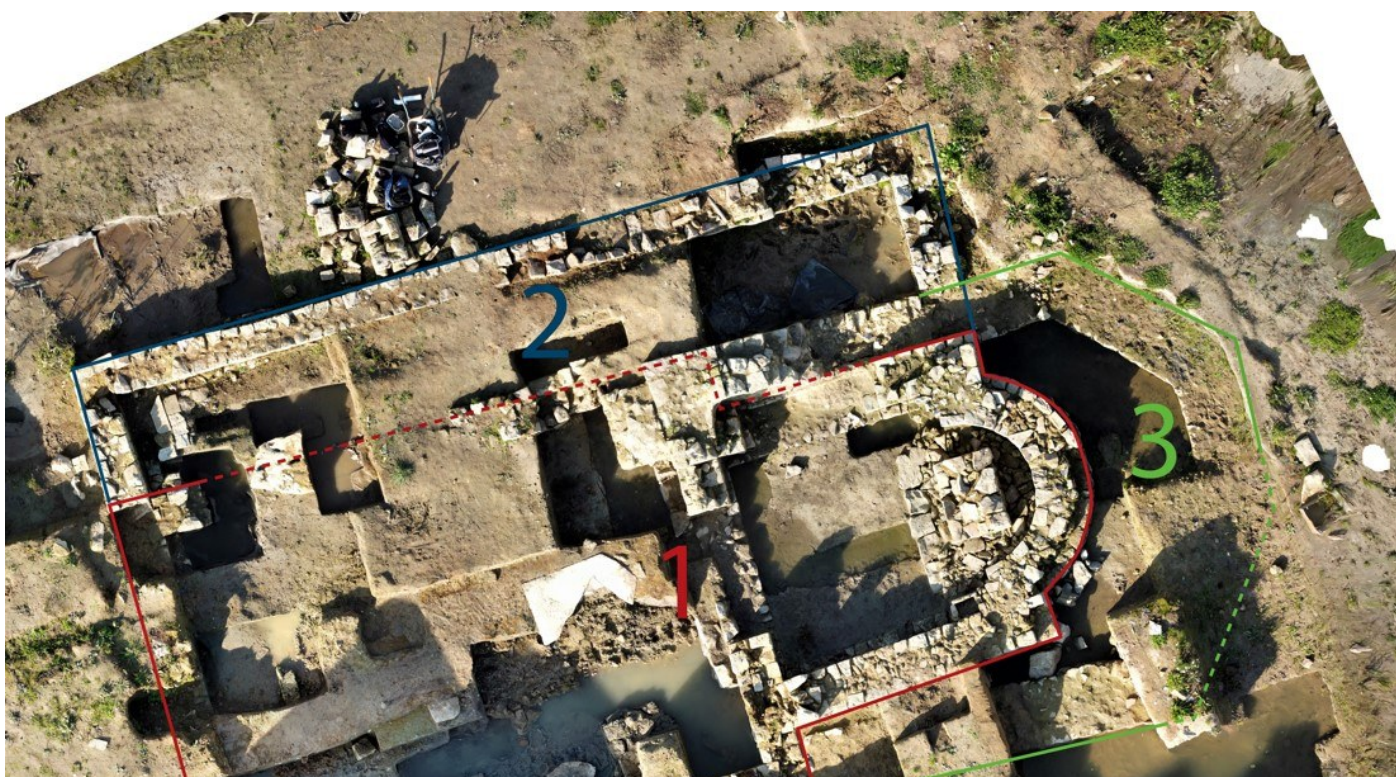
La première est une chapelle mononef (1), c'est-à-dire une église composée d'une seule nef, sans bas-côtés (mesurant 8,38 m sur 18,97 m), à chœur quadrangulaire et à abside hémicirculaire.

Elle sera dans un second temps agrandie vers le nord par l'aménagement d'un second vaisseau, portant ses dimensions à 11,08 m sur 18,97 m (2).

La troisième phase d'aménagement consiste en la reconstruction complète du chœur, en un agrandissement de l'édifice vers l'est et en la construction d'une abside pentagonale (3). Enfin, un porche hors œuvre sera, à une époque encore indéterminée, accolé au mur gouttereau sud, devant l'entrée de la chapelle (4). Un étroit chemin de pierres permettait le passage entre ce porche et le chemin Saint-Jean.

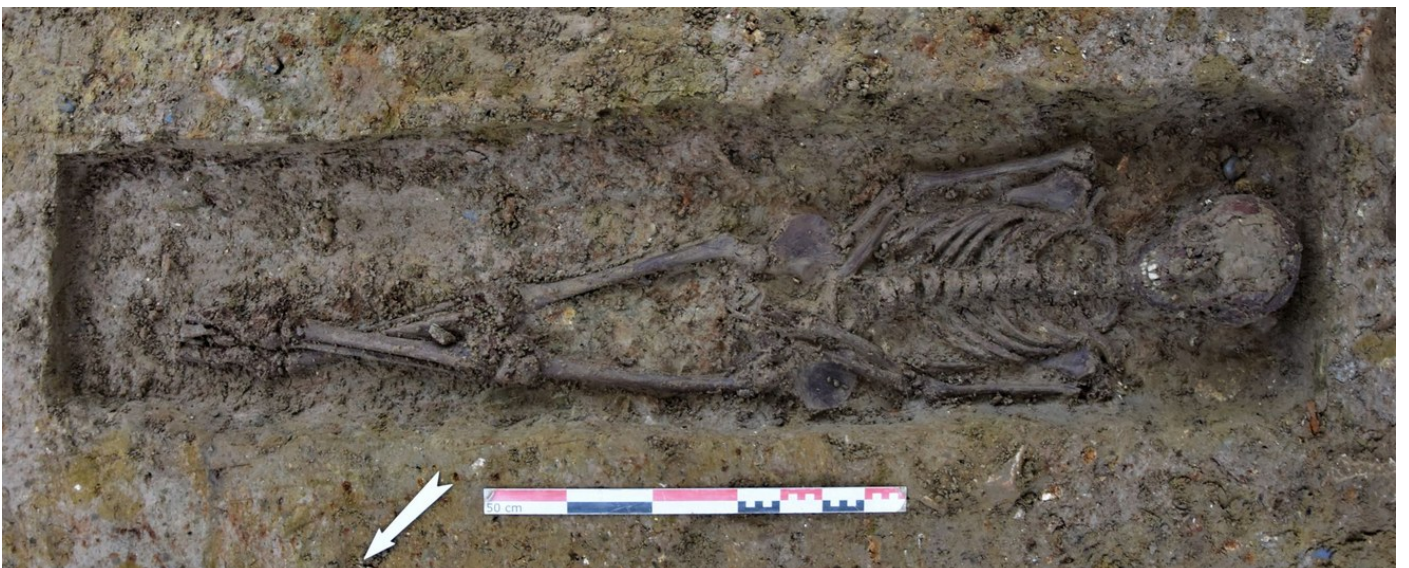
Les contenants (cercueil ou linceul) sont surtout identifiés par les contraintes subies par les squelettes. Des clous en fer et des traces ligneuses foncées permettent dans quelques cas de confirmer la présence d'un cercueil, et quelques fines aiguilles en alliage de cuivre celle d'un linceul. Les sépultures les plus anciennes, et donc les plus profondément enfouies, ont révélé des ossements et des cercueils en bois bien mieux conservés, en raison de la présence proche de la nappe phréatique.

En effet, le bois et les os, tout comme les autres matériaux organiques, se conservent très bien dans un milieu gorgé d'eau, pauvre en oxygène (dit milieu anaérobie). Les types de cercueils actuellement reconnus sont soit trapézoïdaux, soit rectangulaires, avec un couvercle soit parfaitement plat soit en bâtière. De rares cas de couvercle peint ont été identifiés. Les décors conservés sont de couleur noire, blanche, verte et rouge. Ils sont soit géométrique, soit cruciforme. Dans quelques cas, les fibres des cordes ayant servi à descendre les cercueils dans leurs vastes creusements sont encore visibles.

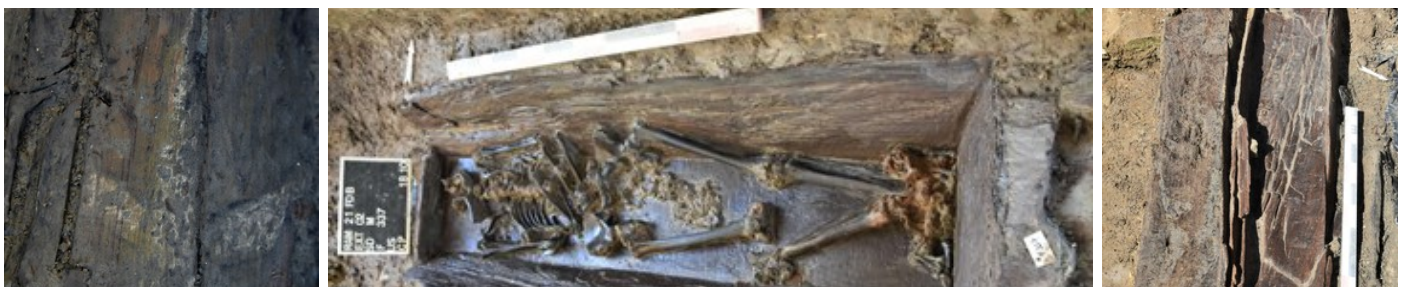
La quasi-absence d'objet céramique caractéristique au sein du complexe religieux ne permet pas de proposer une chronologie absolue des vestiges. Toutefois, au vu des très rares tessons récoltés, les éléments actuellement fouillés semblent remonter jusqu'au 15^e siècle.
