Voyage aux origines de mon village

Spectacle écrit et mis en scène par Axel De Vreese

Si ce conte est une fiction, son auteur, pour la façonner, s'est appuyé sur de nombreuses données archéologiques. Les informations qui suivent tentent de vous en donner un aperçu.

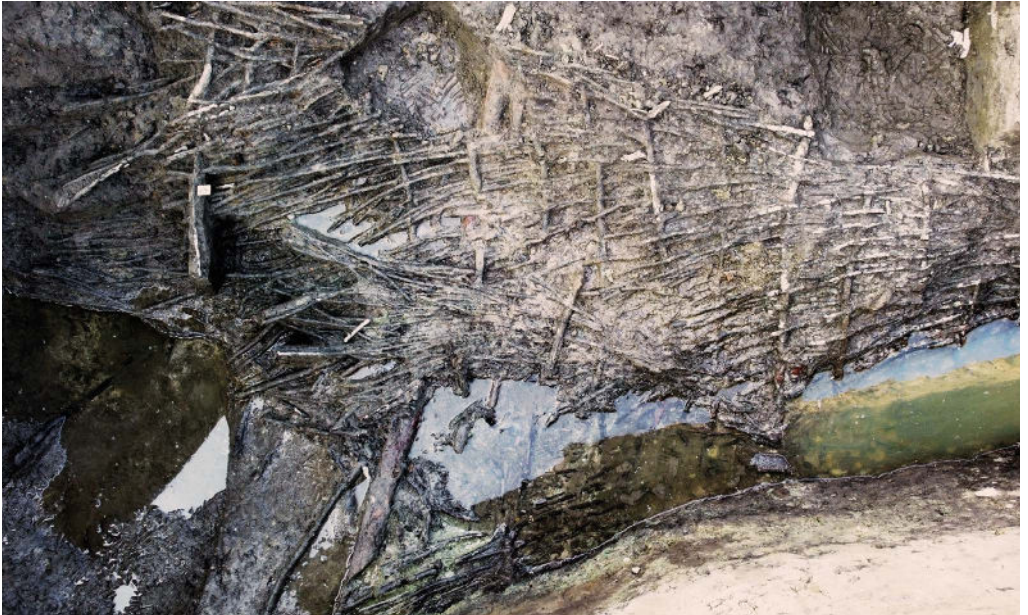
Fosse à clayonnage © RPA-AWaP

Une tourbière semble s'être développée, du 3^e au 10^e siècle, dans une dépression du terrain. Elle a possiblement été exploitée, au moins durant le 10^e siècle comme l'attestent des creusements de diverses dimensions effectués au sein de cette vaste zone humide. Ceux-ci sont aménagés de dispositifs en bois, essentielle-

ment des piquets dressés en bordure de creusement et des clayonnages ou des fascines. La fonction de ces creusements aménagés n'est à ce jour pas clairement identifiée. L'hypothèse de vestiges en lien avec la pisciculture paraît à ce jour la plus plausible. Afin de confirmer, ou infirmer, cette supposition, de nombreux prélèvements de sédiments ont été réalisés en vue de procéder à des analyses paléoenvironnementales.

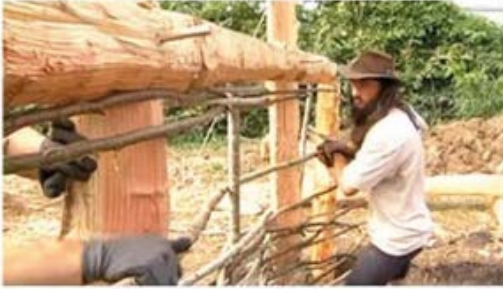
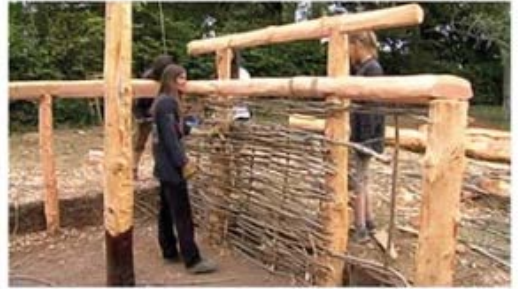
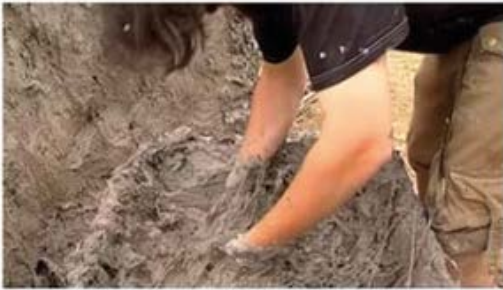
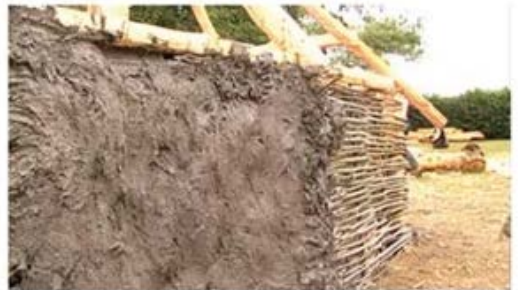
Habitat du haut Moyen Âge, maison en bois et terre (clayonnage et torchis) - Archéologie expérimentale © Moyen Âge passion

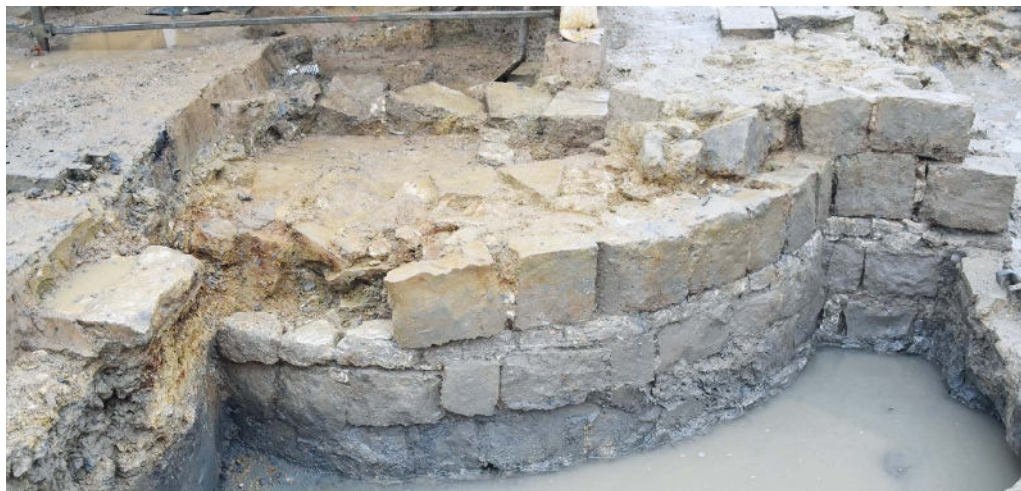
Mur extérieur de l'abside de l'église © RPA-AWaP

La première phase consiste en une chapelle mononef à chœur quadrangulaire et à abside hémicirculaire mesurant 8,38 m de large et 16 m de

long, dont les fondations sont totalement conservées. Les élévations quant à elles le sont sur un peu plus d'un mètre de haut. Les murs sont maçonnés en blocs de grès quadrangulaires, de teinte bleu-gris. Une assise en pierre de Gobertange, beaucoup plus fine et taillée en biseau, marque dans les parements extérieurs le sommet du soubassement. Une porte était percée dans le mur gouttereau sud de la nef, non loin de l'angle sud-ouest de l'édifice. Elle ouvrait sur un chemin dallé menant à l'actuel chemin Saint-Jean. La nef, de plan rectangulaire, est séparée du chœur par deux profonds pilastres qui devaient porter un arc triomphal. Ce chœur de plan carré présente encore quelques éléments de sol composés de dalles de grès plates, de forme et de dimension variables, posées à sec sur une couche

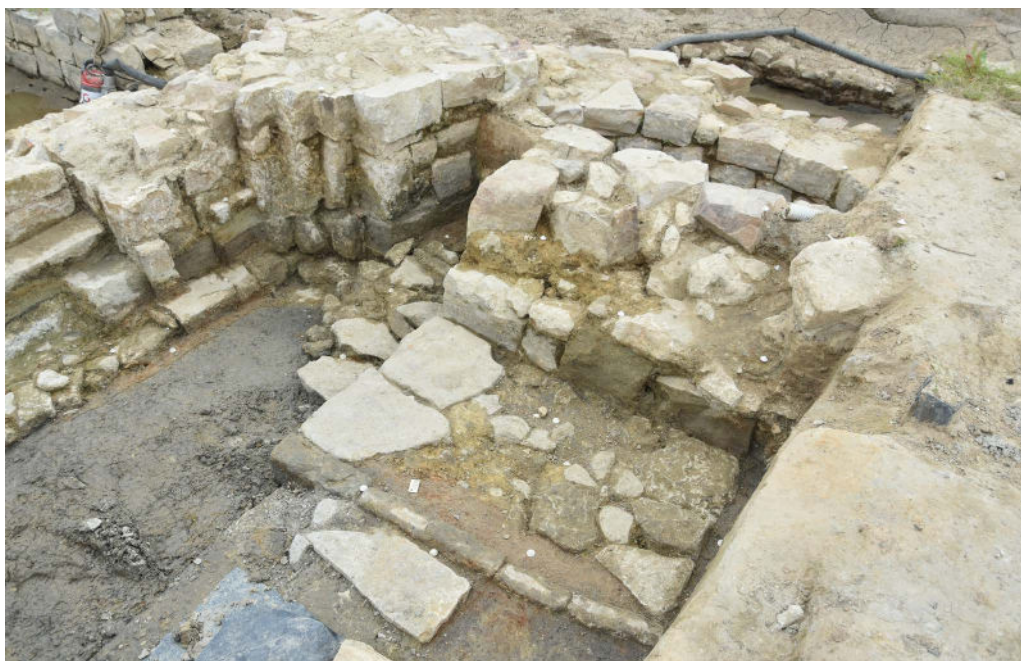
Abside de la mononef : dalles en Gobertage et les quatre angles vifs portant les arcs © RPA-AWaP

de sable. L'articulation entre le chœur et l'abside est matérialisée par quatre angles vifs qui devaient supporter deux arcs aveugles dans le chœur et une voûte en cul-de-four dans l'abside. Ce parti architectural est l'un des rares éléments datant. Ainsi l'érection de la mononef pourrait-elle dater du 12^e siècle. Témoins de la bonne finition du monument, des fragments d'enduit peint blanc ont été mis au jour dans un remblai de destruction du chœur. Certains d'entre eux sont ornés de décors géométriques vert, bleu et orange.

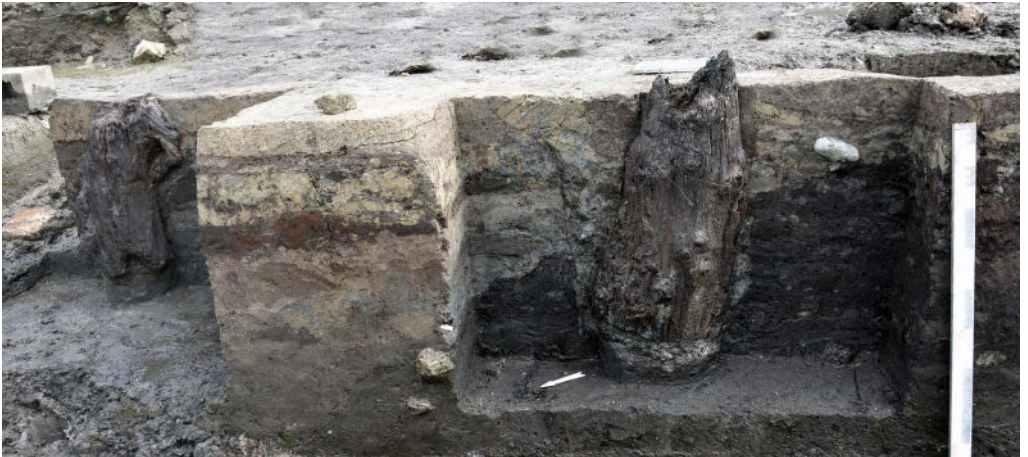
Deux poteaux dressés appartenant à un même bâtiment daté du début du 13^e siècle © RPA-AWaP

Dans la première phase, divers bâtiments ont été édifiés autour d'une cour centrale sur une armature de poteaux dressés plantés dans le sol. La reconstitution de ces édifices, documentés par les seules traces de leurs fondations (trous contenant la partie enterrée des poteaux, des sédiments et parfois des pierres de blocage), pose de nombreux problèmes d'interprétation : plan exact, fonction, durée d'utilisation, etc. Certains devaient servir d'habitation, d'autres de remises, de greniers ou encore d'ateliers.

Ces bâtiments semblent de plan rectangulaire et se divisaient en plusieurs nefs. Entre les poteaux sont aménagées des parois légères, composées de torchis plaqué sur un clayonnage, dont divers fragments ont été retrouvés en cours de fouille. Ils devaient être couverts d'une charpente et d'un toit végétal, qui n'ont pas laissé de traces. Ces constructions, implantées dans un milieu humide, semblent avoir été confrontées à des soucis de stabilité.

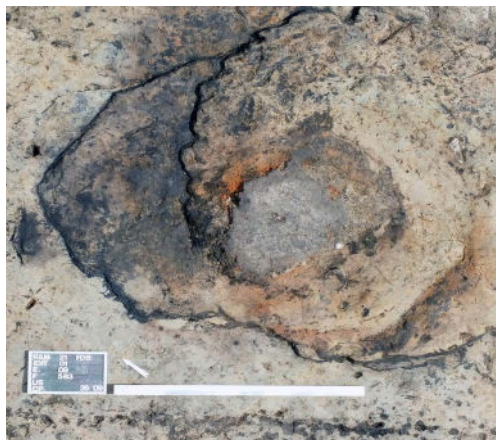
Âtre et traces de clayonnage. Bâtiment sur sablière basse, fin 13^e siècle - début 14^e siècle © RPA-AWaP

Ainsi, certaines ont par la suite été remaniées et munies de sablières basses enterrées dans le sol. Cette méthode ne semble toutefois pas avoir donné satisfaction, car durant le siècle suivant les édifices ont été reconstruits à « pans de bois », soit sans poteaux dressés. Des sablières basses, disposées dans des tranchées

peu profondes dans le sol, supportaient des poteaux. Entre ces derniers devaient être agencés des sablières hautes, des entretoises, des obliques, etc , assemblées grâce à des liaisons telles que le mi-bois ou les tenon/mortaise. Les « vides » laissés au sein de cette ossature étaient comblés par du hourdis, soit à nouveau du clayonnage et du torchis.

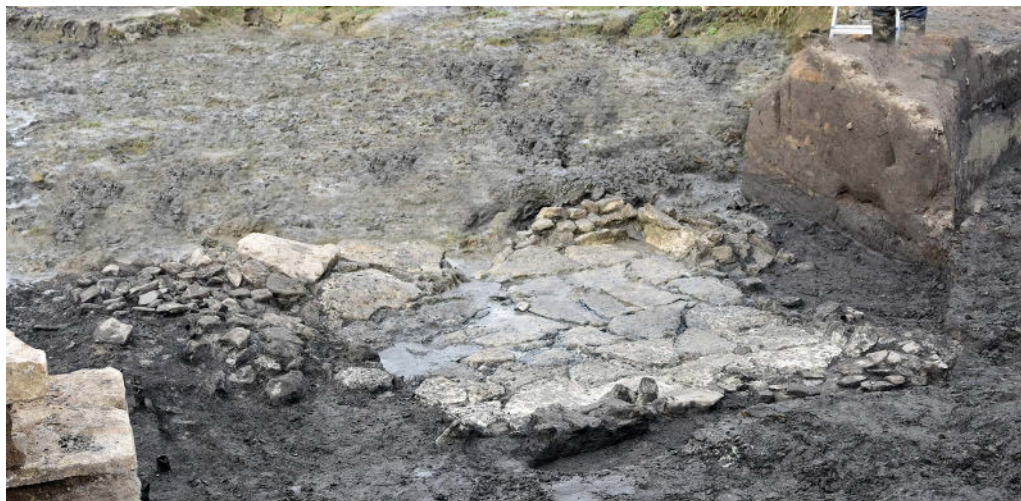
Abreuvoir du 14^e siècle © RPA-AWaP

dressés, un abreuvoir fut aménagé au sud-est de la cour, au sein des douves.

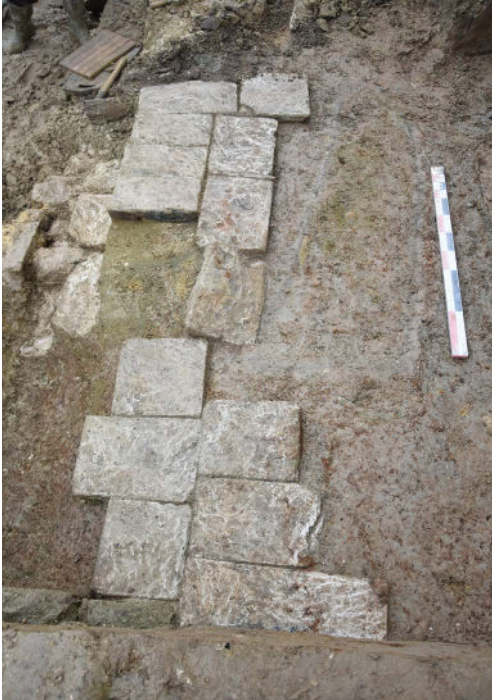
Sol en dalles de Gobertange © RPA-AWaP

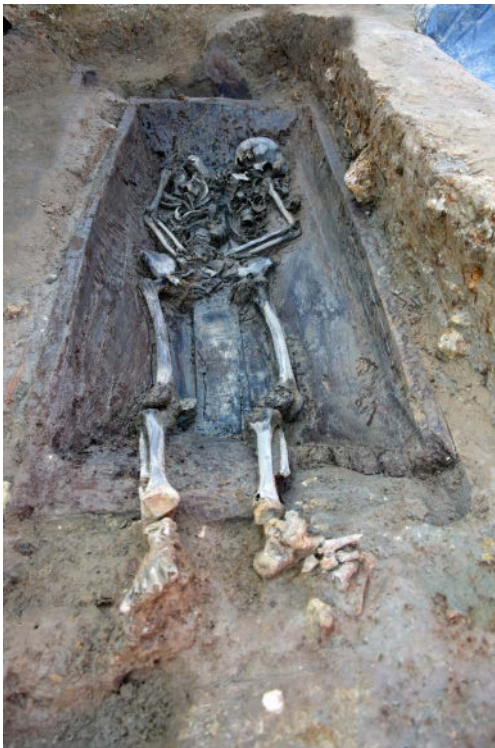
Inhumation d'une adulte dans un pétrin
© RPA-AWaP

Deux cercueils sortent de l'ordinaire. L'un a été trouvé dans le chœur de l'église et est constitué d'un pétrin en bois réparé, fermé d'une planche en bois. Ce dernier accueillait la dépouille d'une femme.

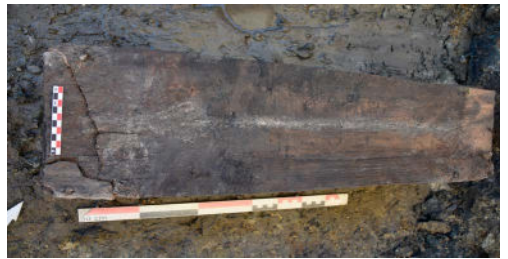
Cercueil d'immatrice peint d'une croix blanche
© RPA-AWaP

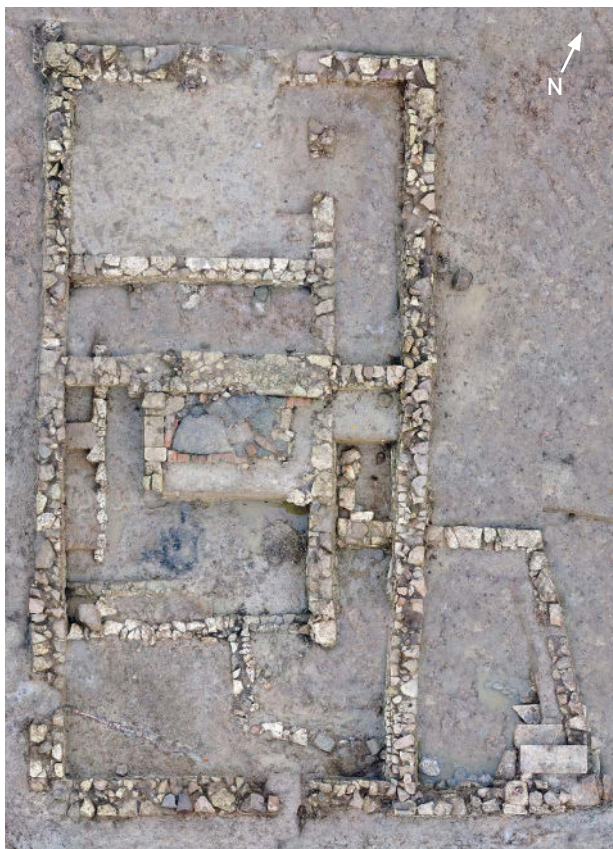
Vue zénithale des vestiges de deux phases chronologiques distinctes du corps de logis, 15^e siècle © RPA-AWaP

cour s'élevait un porche d'entrée hors œuvre de très bonne facture, les trois autres côtés étant occupés par des bâtiments. Les ailes ouest et nord se composent de constructions en « pan de bois » dont les sablières basses en bois reposent sur des fondations et sous-bassements en moellons. L'aile ouest compte deux vastes édifices dont l'un, celui au sud, a été formellement identifié. Il s'agit d'un corps de logis de plan rectangulaire, constitué d'un couloir desservant

deux pièces en enfilade, celle au sud ayant conservé l'âtre et les murets latéraux de la cheminée. L'édifice au nord de cette aile comporte plusieurs pièces toutes pourvues d'unâtre. Il est possible qu'il s'agisse d'ateliers. De la façade arrière de ce bâtiment partait un petit chemin menant aux douves.

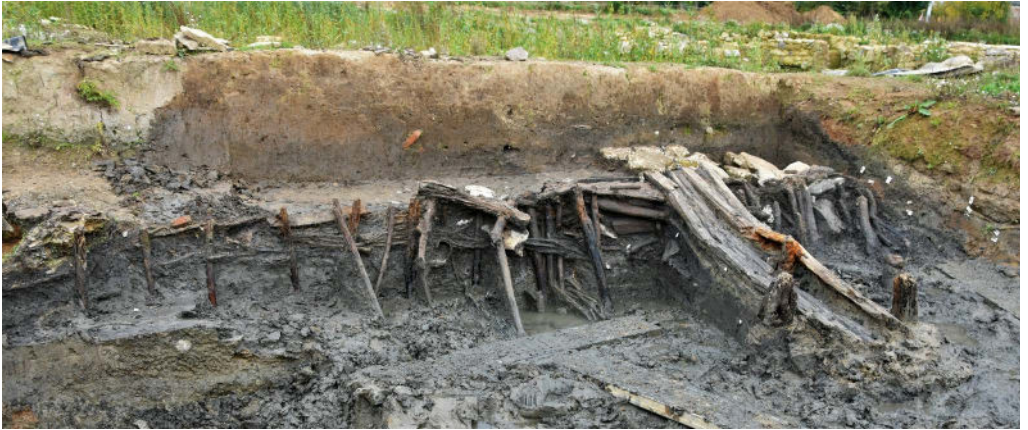
Ponton situé à l'ouest des douves © RPA-AWaP

À cette époque, le fossé périphérique mesure 7 m de large et 4 m de profondeur. Ses berges, renforcées de clayonnages, présentent divers amé-

nagements parmi lesquels un ponton en bois reposant sur au moins quatre gros poteaux ; un abreuvoir composé de trois larges marches en pas d'âne bâties en moellons équarris et troncs d'arbres et un conduit maçonné permettant l'évacuation dans les douves des débris provenant de l'habitat.
